改善箇所説明図

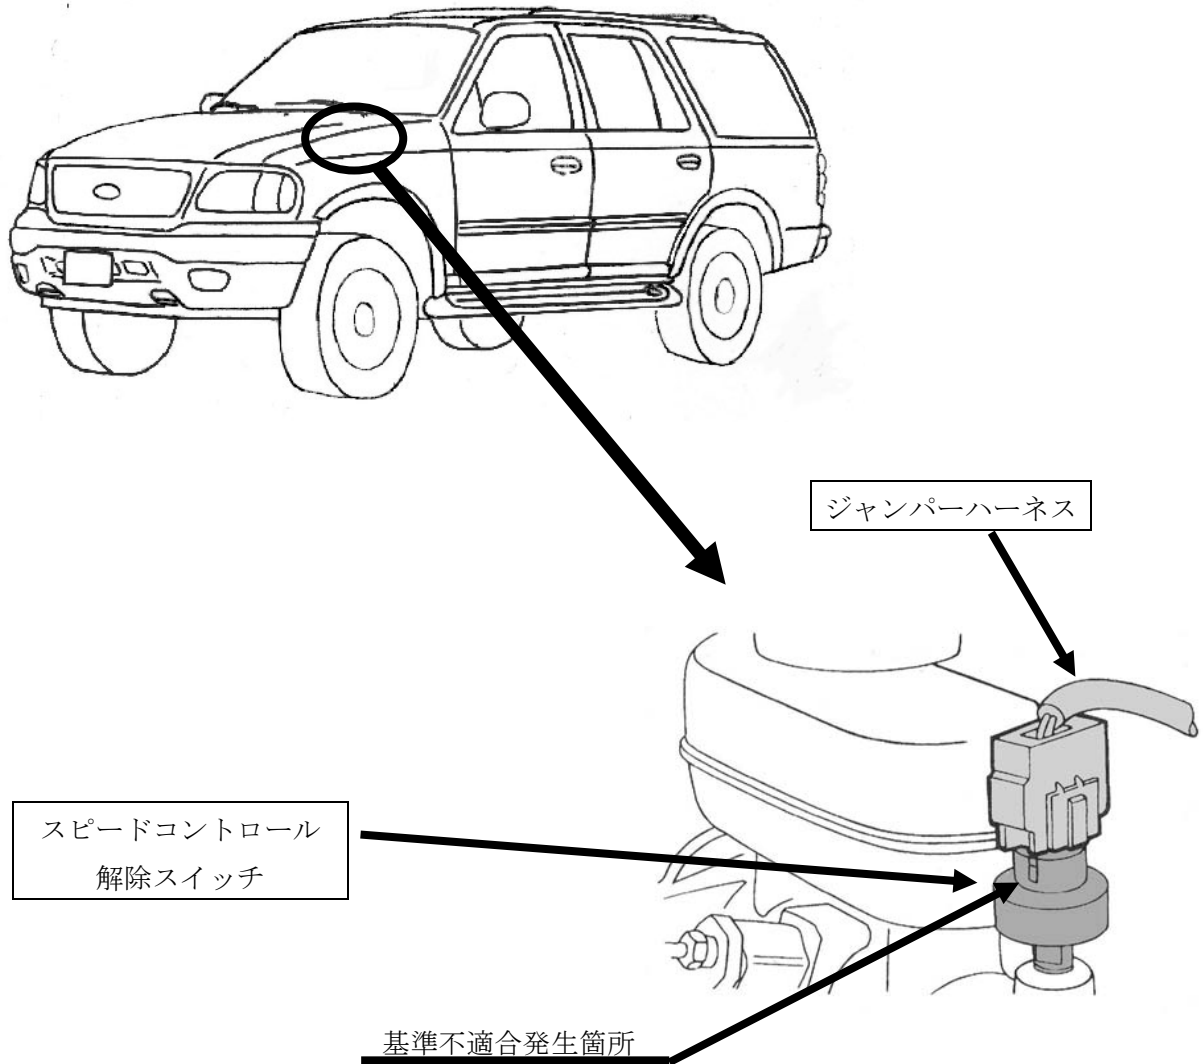
マスターシリンダーに取り付けられている定速走行装置解除スイッチにおいて、当該解除スイッチ内部のシール構造が不適切なため、ブレーキ液が漏れて内部の電気端子にかかり、接点が腐食することがある。そのため、スイッチ内部の抵抗値が高くなり、スイッチが過熱されて溶解し、最悪の場合、火災に至るおそれがある。

改善の内容：全車両、定速走行装置解除スイッチ及び配線を対策品に交換する。

識別：ボンネット右側ヒンジ部に黄色いペイントを塗布する。
